Inspectie

Werknummer: 20-2025

Werkadres: Almkerkplein (complexen Floriande) 26 Hoofddorp

Uitgevoerd op: 06 April 2020 door: Marcel de Vriend

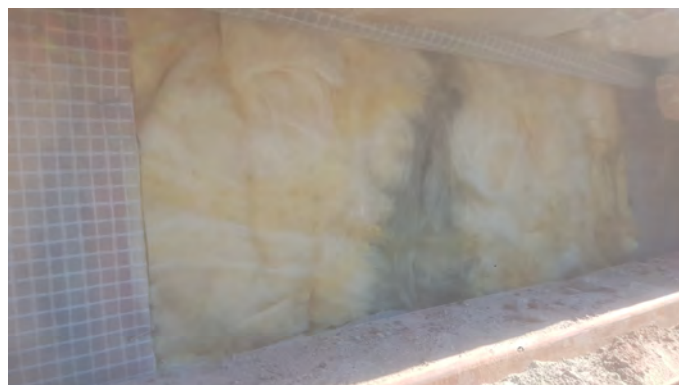
Omschrijving zwart duid op vocht

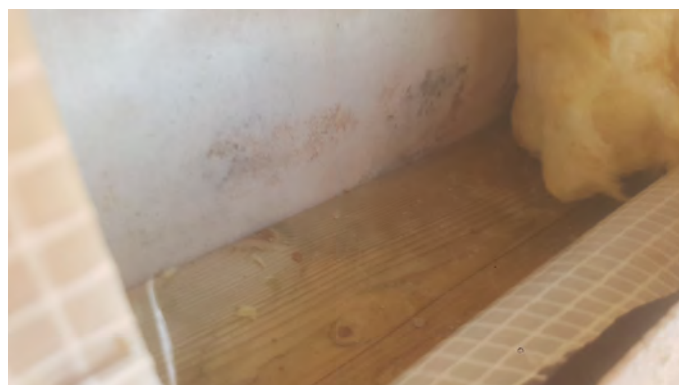
Omschrijving achter de isolatie kijk je op de houten bint, waterkering valt niet te zien

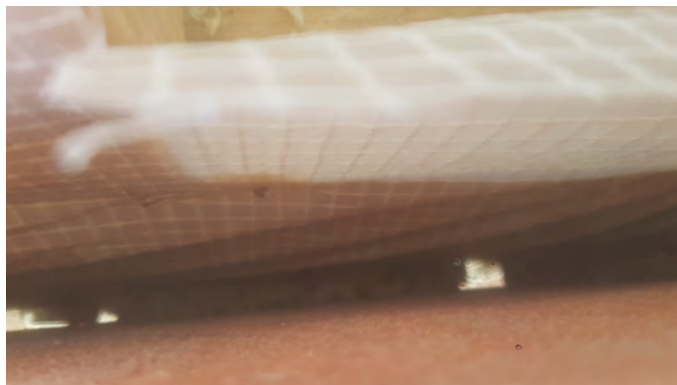
Omschrijving voor de isolatie kijk je boven op het kozijn uit

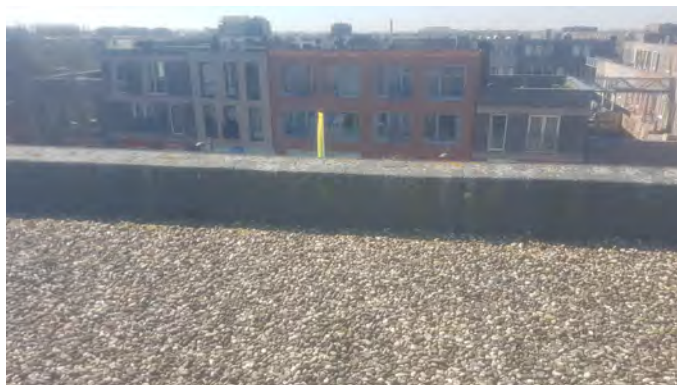
Omschrijving dak valt niks te zien. lekkage is er alleen met wind en regen uit het westen

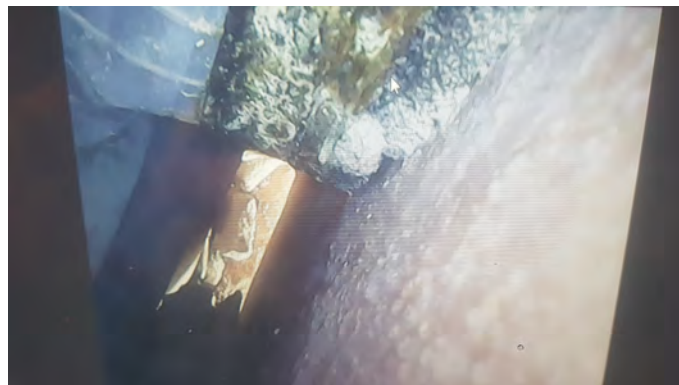
Omschrijving endoscope opname van bovenaf, voor de isolatie. geen waterkering te zien.

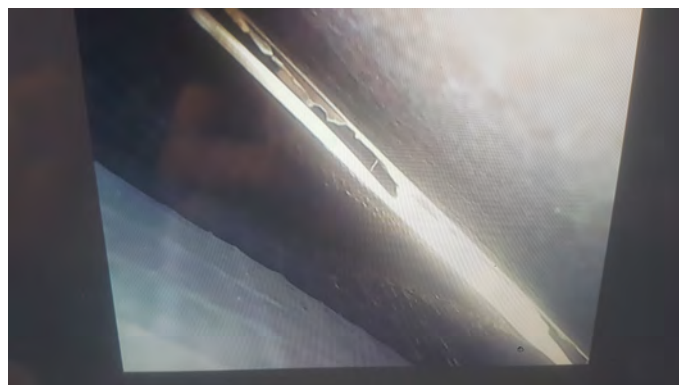
Omschrijving endoscope van onderaf, ook vanaf hier is de waterkering niet te zien. isolatie loopt achter het beton door naar beneden

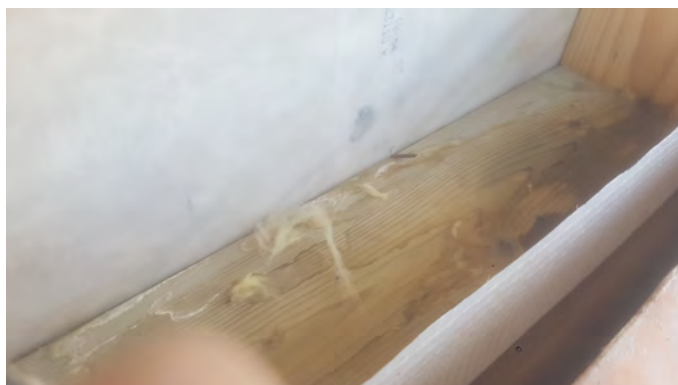
Omschrijving dit is de boosdoener! het hout is hier nat. dit is rechts van het kozijn bovenste etage

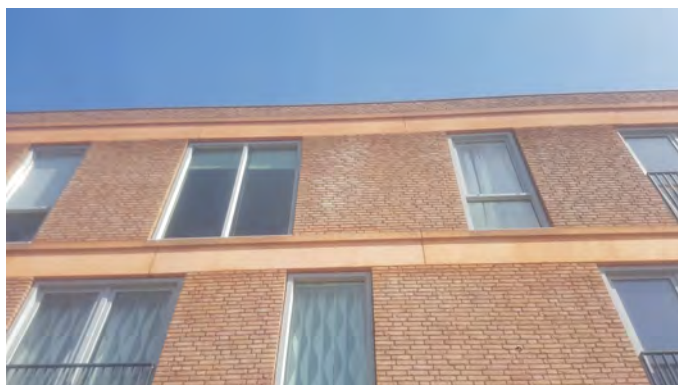
Omschrijving het is niet te achterhalen waar het water naar binnen gekomen is. om daar achter te komen zal al het metselwerk boven het lekkende kozijn verwijderd moeten worden
